# **LOS REVESTIMIENTOS CERAMICOS EN EL PABELLON DE CARLOS V DEL REAL ALCAZAR DE SEVILLA. TOMO II**

**ESCUELA TECNICA SUPERIOR DE ARQUITECTURA**

**Doctorando, José Castro Fuertes**

**Fichas de daños**

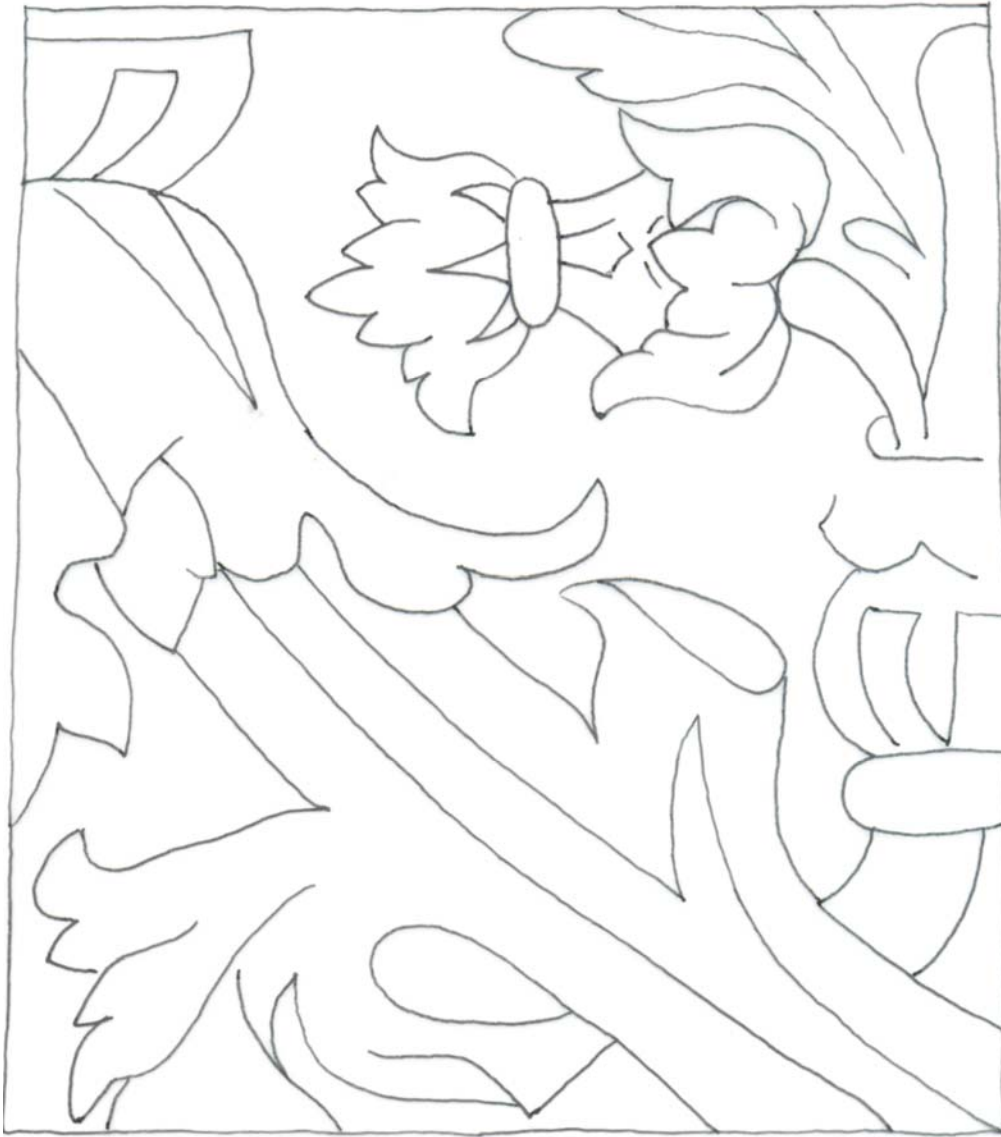
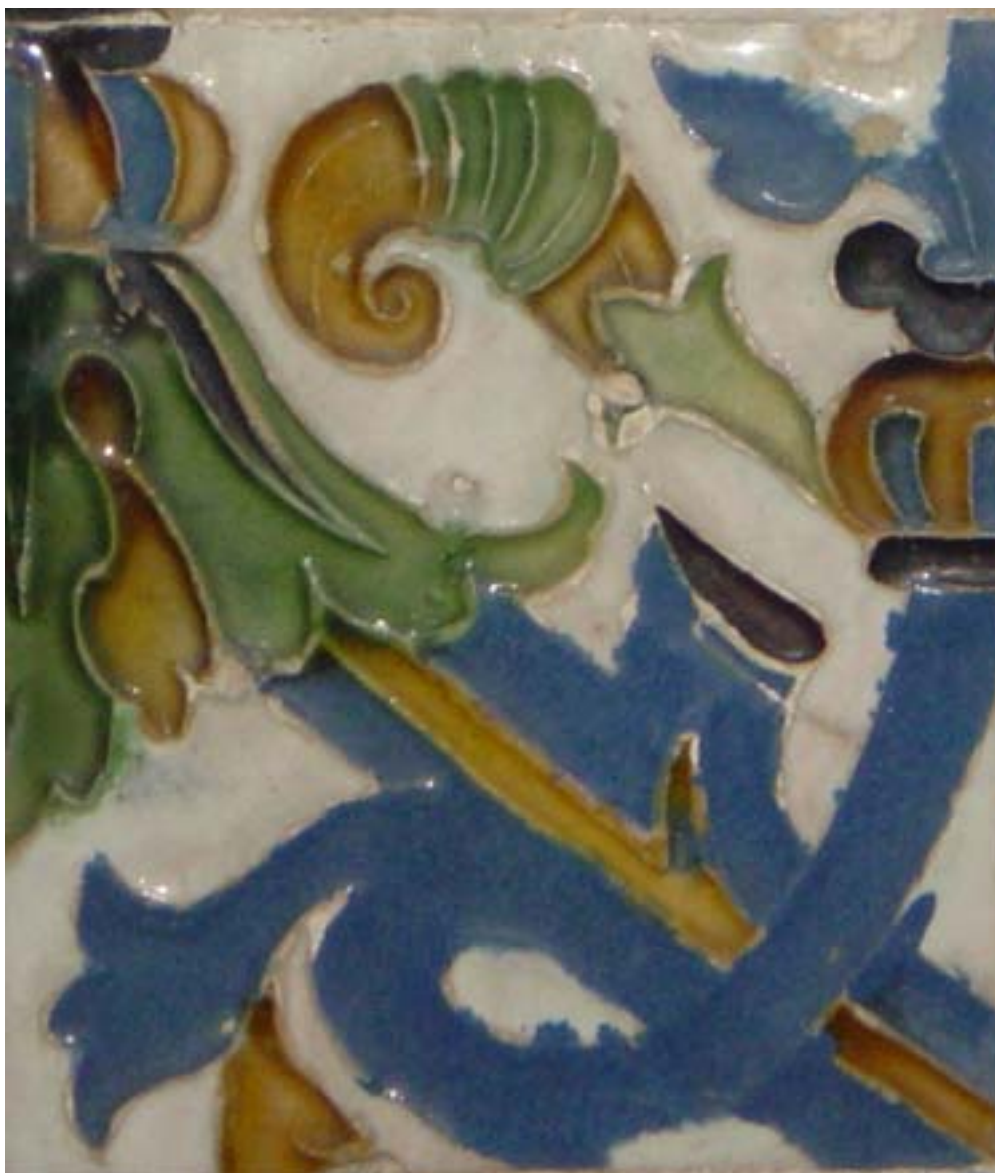
## T 33

<b>TIPO</b>	Azulejo de arista para panel. Siglo XVI
<b>COLOR</b>	Blanco, melado, azul, y verde.
<b>MOTIVO</b>	Vegetal. El tramado o dibujo entre ellos imita a telas italianas de la época.
<b>TAMAÑO</b>	13,2 x 15,5 cm.
<b>POSICIÓN</b>	Alzados interiores.
<b>PROCEDENCIA</b>	Desconocida

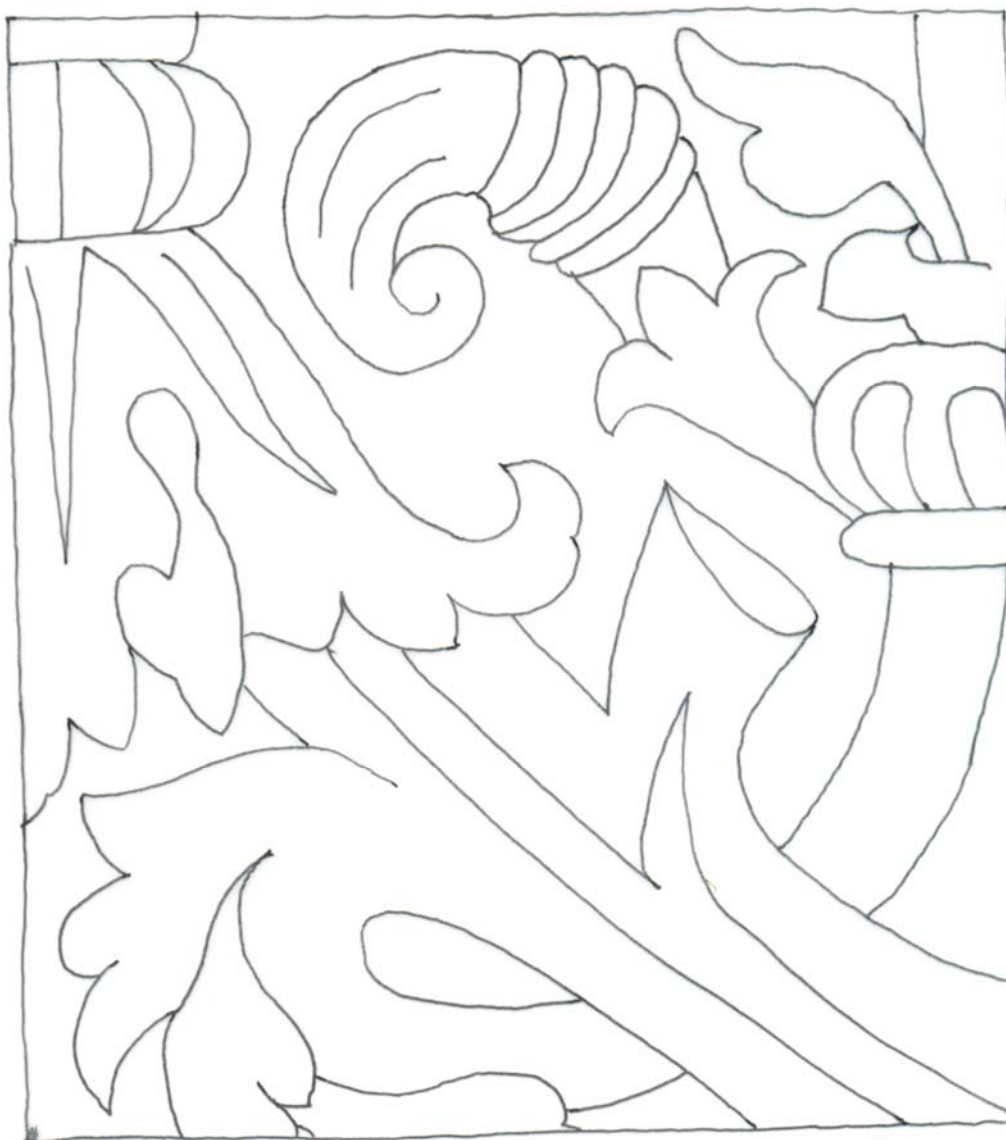
## T34

<b>TIPO</b>	Azulejo de arista para panel. Siglo XVI
<b>COLOR</b>	Blanco, melado, azul, y verde.
<b>MOTIVO</b>	Vegetal. El tramado o dibujo entre ellos imita a telas italianas de la época.
<b>TAMAÑO</b>	13,2 x 15,5 cm.
<b>POSICIÓN</b>	Alzados interiores.
<b>PROCEDENCIA</b>	Desconocida

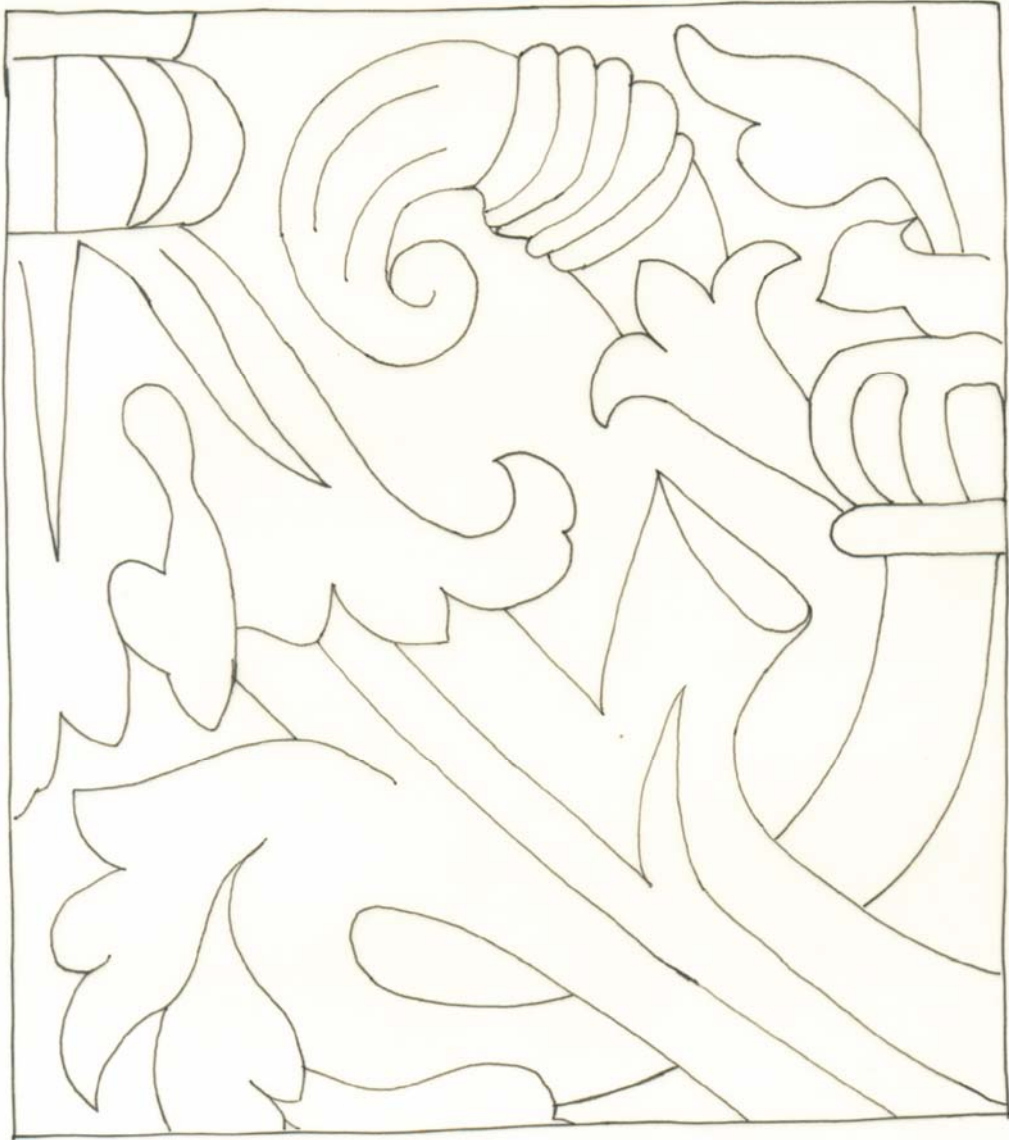
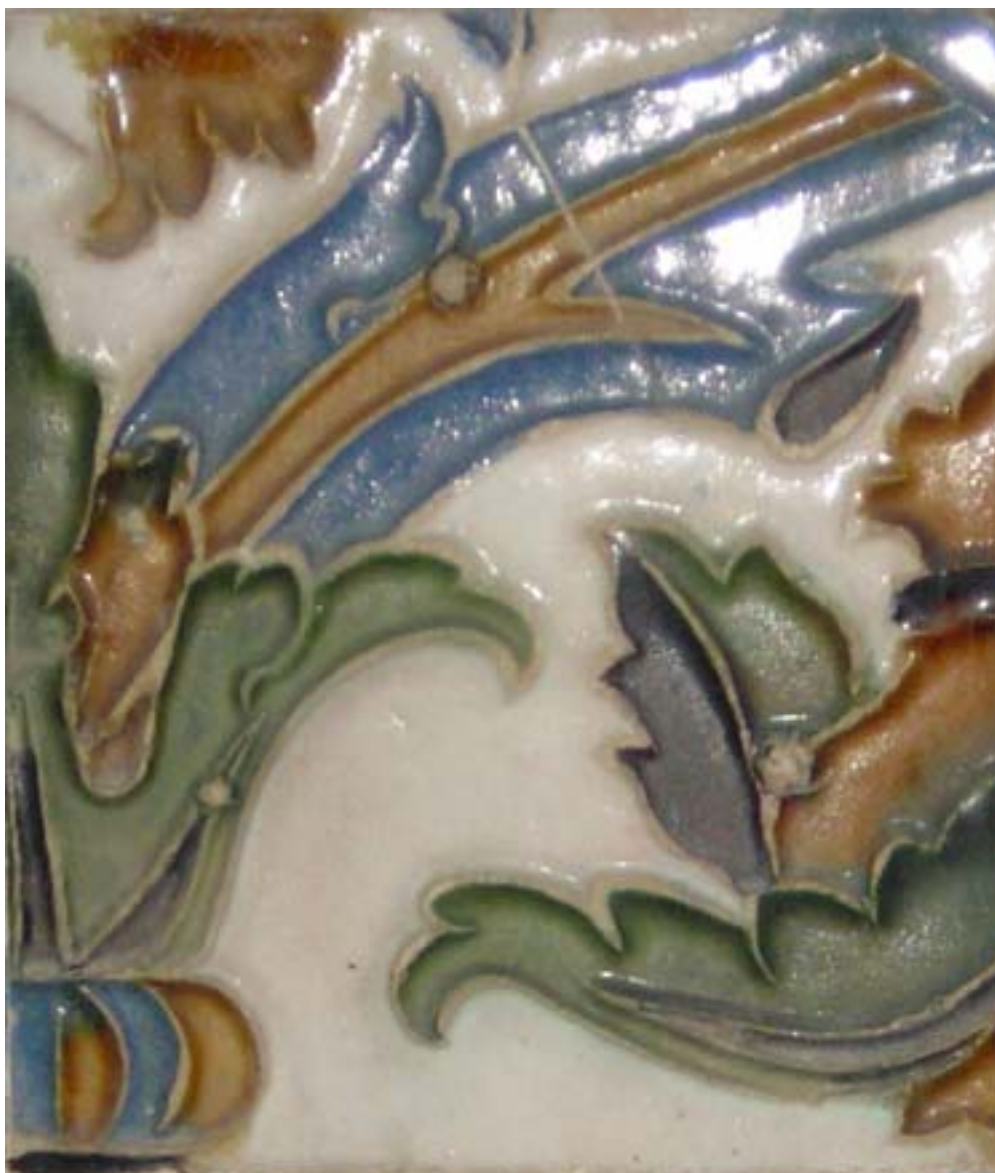
## T35

<b>TIPO</b>	Azulejo de arista para panel. Siglo XVI
<b>COLOR</b>	Blanco, melado, azul, y verde.
<b>MOTIVO</b>	Vegetal. El tramado o dibujo entre ellos imita a telas italianas de la época.
<b>TAMAÑO</b>	13,2 x 15,5 cm.
<b>POSICIÓN</b>	Alzados interiores.
<b>PROCEDENCIA</b>	Desconocida

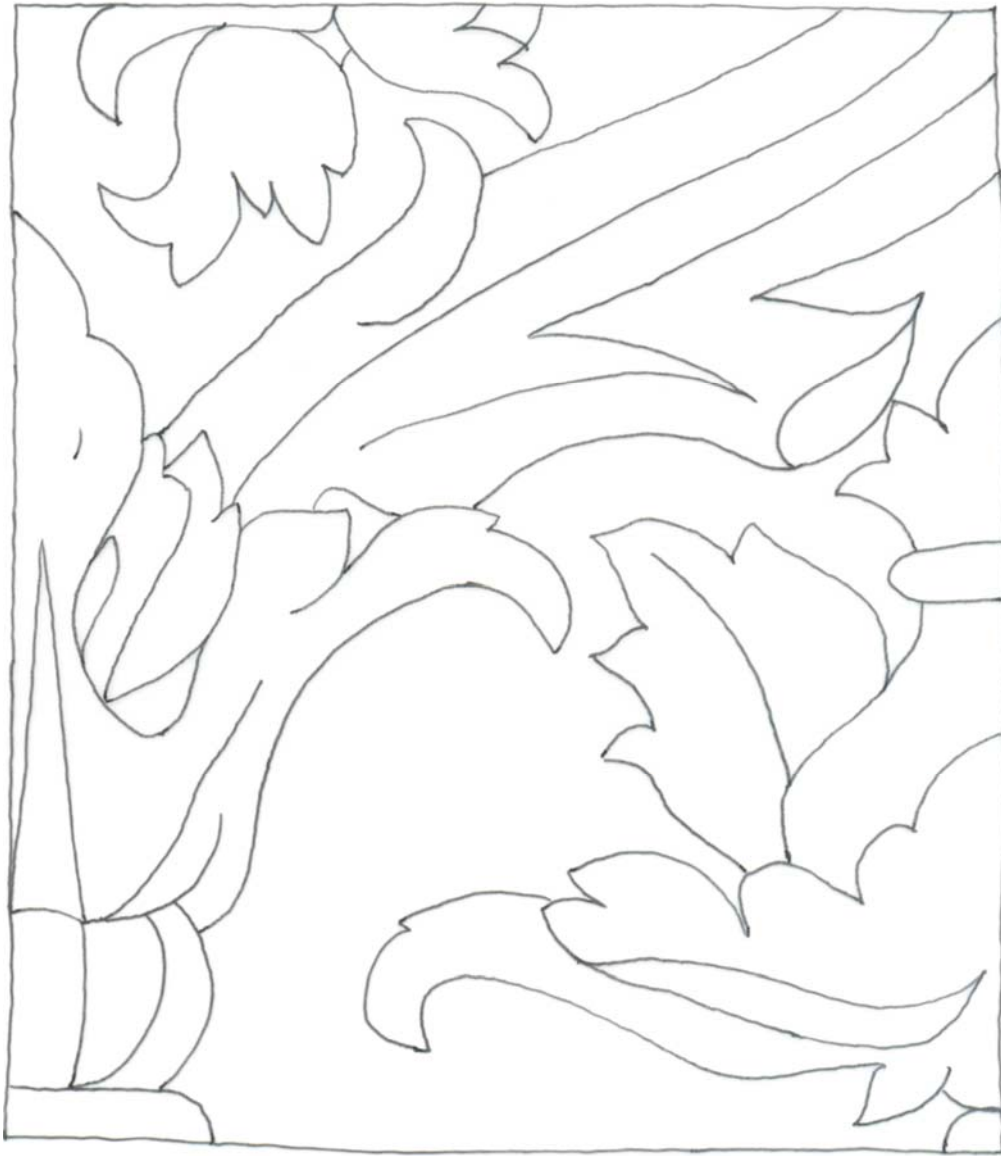
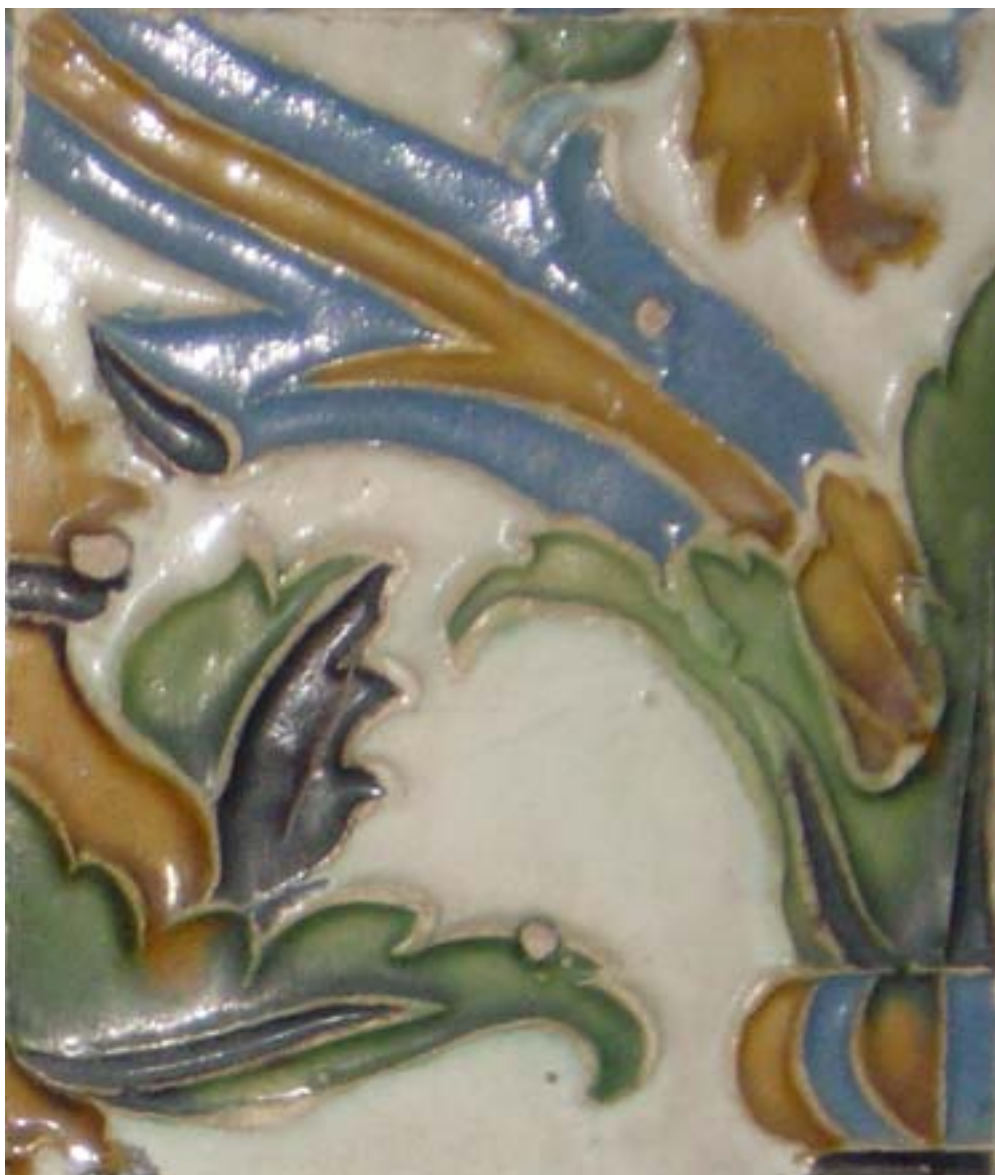
## T 36

<b>TIPO</b>	Azulejo de arista para panel. Siglo XVI
<b>COLOR</b>	Blanco, melado, azul, y verde.
<b>MOTIVO</b>	Vegetal. El tramado o dibujo entre ellos imita a telas italianas de la época.
<b>TAMAÑO</b>	13,2 x 15,5 cm.
<b>POSICIÓN</b>	Alzados interiores.
<b>PROCEDENCIA</b>	Desconocida

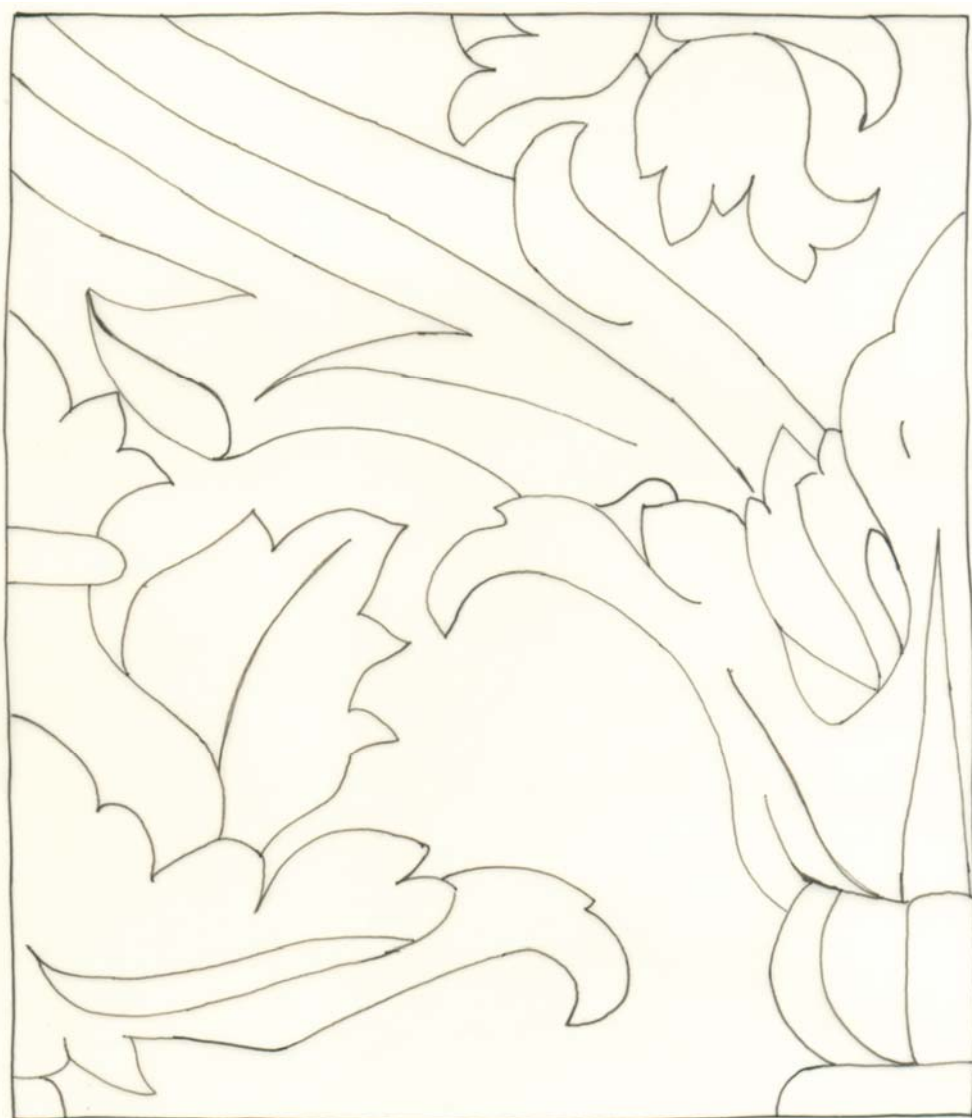
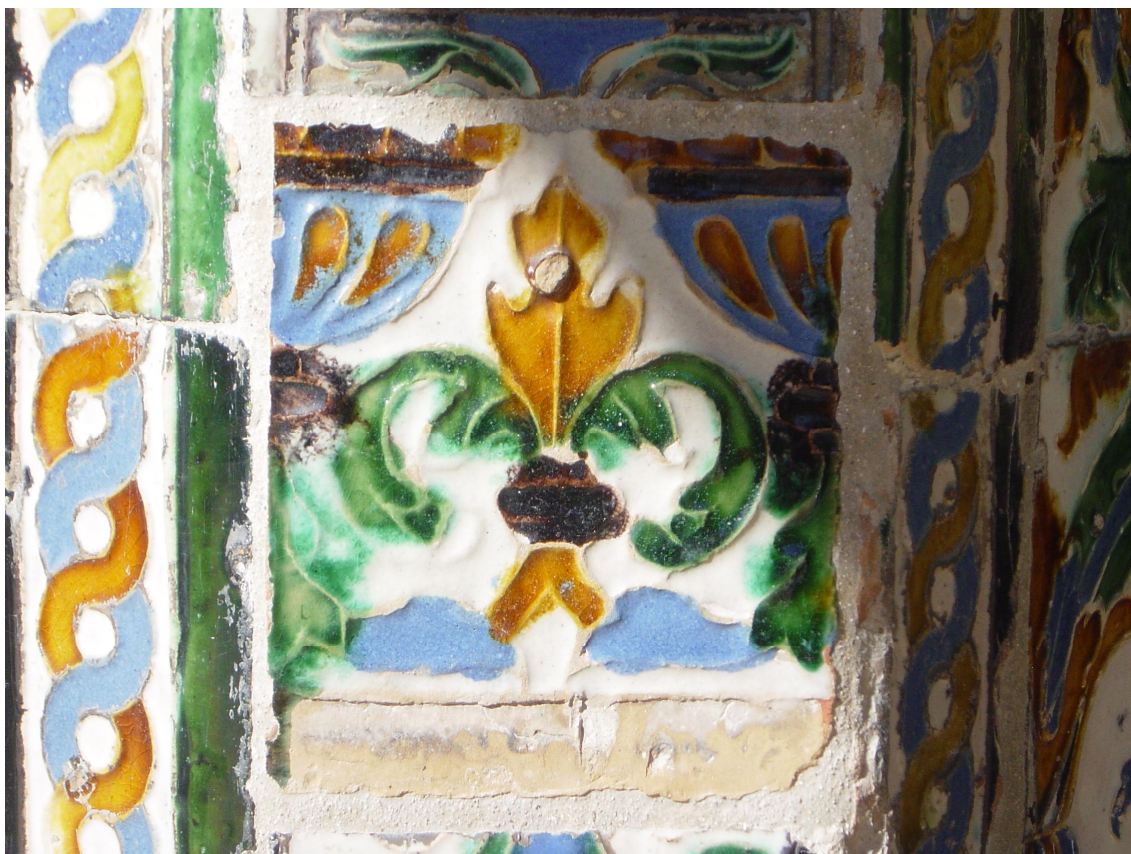
## T37

<b>TIPO</b>	Azulejo de arista para panel. Siglo XVI
<b>COLOR</b>	Blanco, melado, azul, y verde.
<b>MOTIVO</b>	Vegetal. El tramado o dibujo entre ellos imita a telas italianas de la época.
<b>TAMAÑO</b>	13,2 x 15,5 cm.
<b>POSICIÓN</b>	Alzados interiores.
<b>PROCEDENCIA</b>	Desconocida

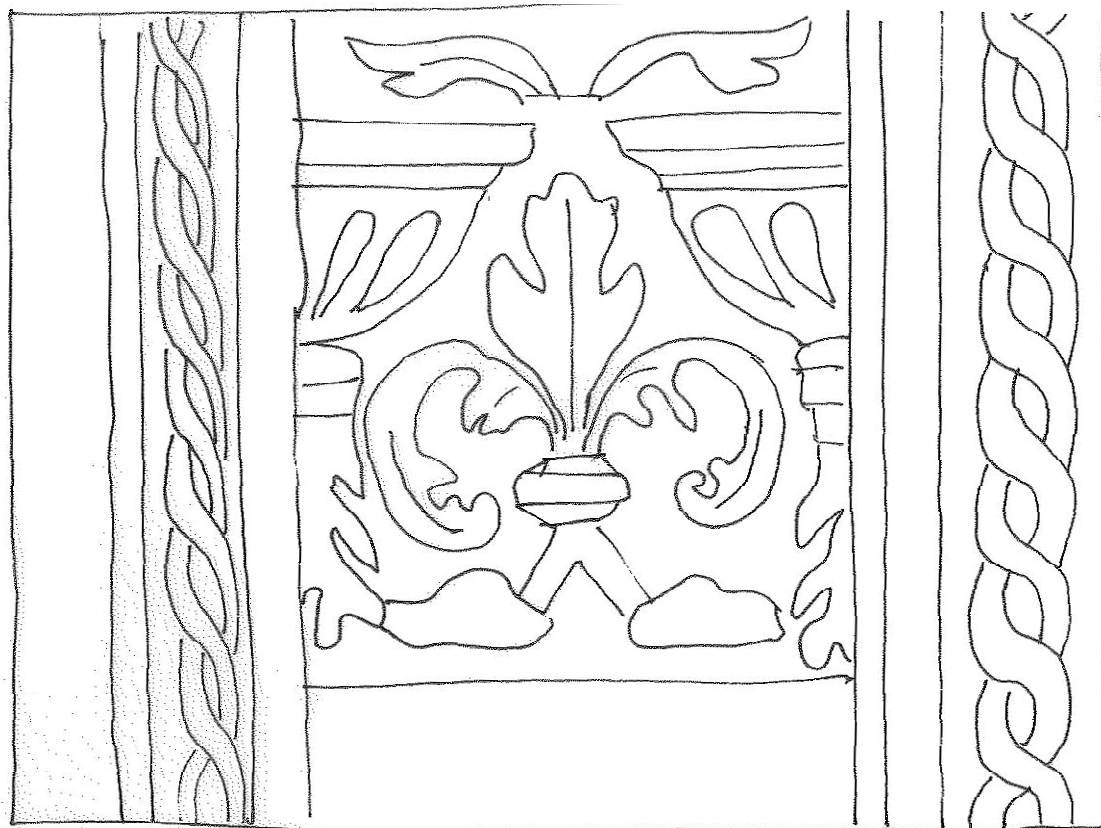
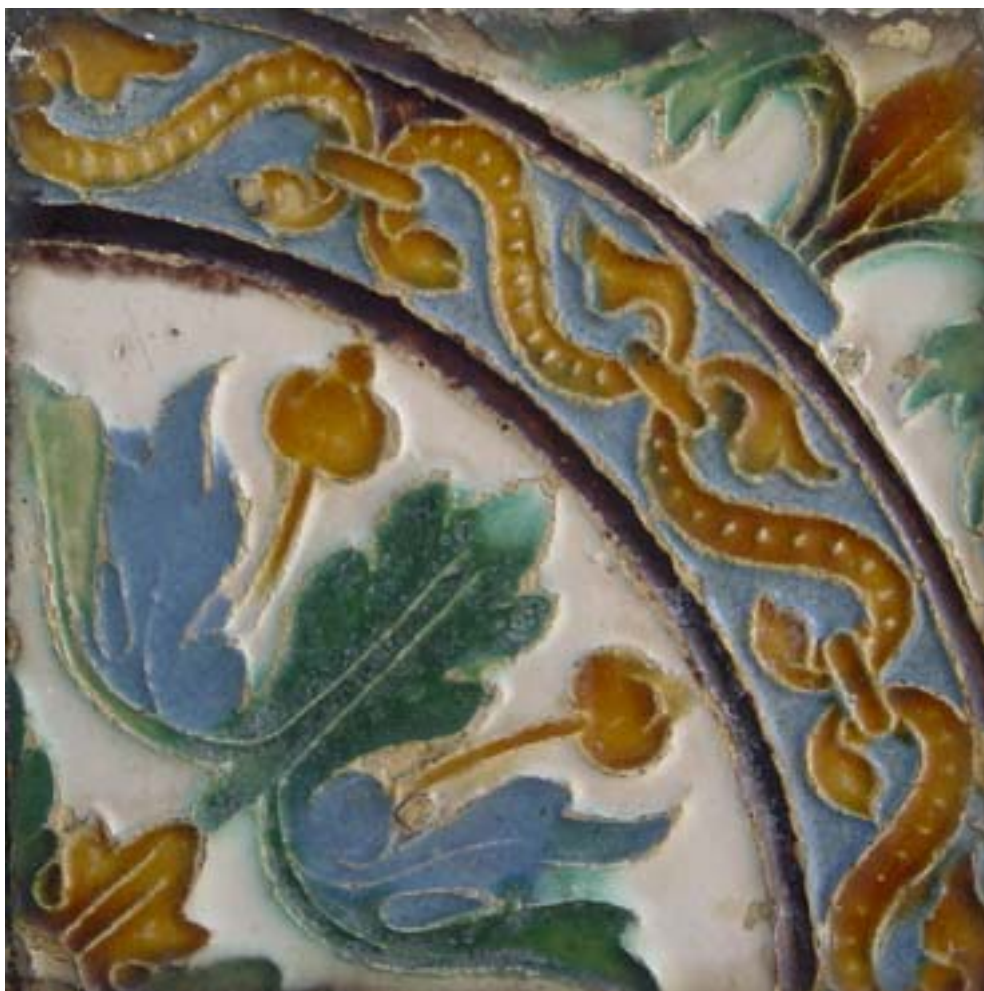
## T38

<b>TIPO</b>	Azulejo de Arista para remate o cenefa del Siglo XVI.
<b>COLOR</b>	Blanco, melado verde y azul
<b>MOTIVO</b>	Vegetal con flor de lis central y cuarto de esferas gallonadas. (se trata de medio azulejo nº 50)
<b>TAMAÑO</b>	12, 5 x 14,5 cm. + 2 cm. (Sin vidriar)
<b>POSICIÓN</b>	Alzado sur exterior donde hace chaflán con el alzado exterior este.
<b>PROCEDENCIA</b>	Desconocida

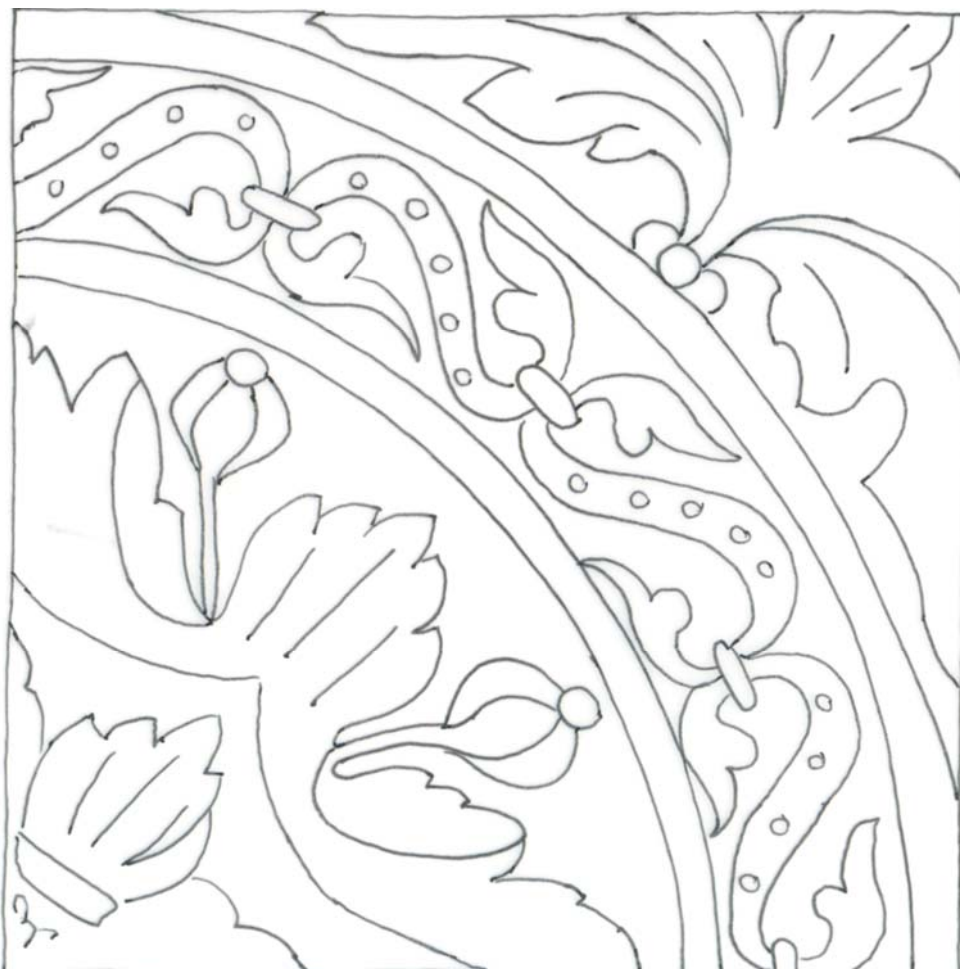
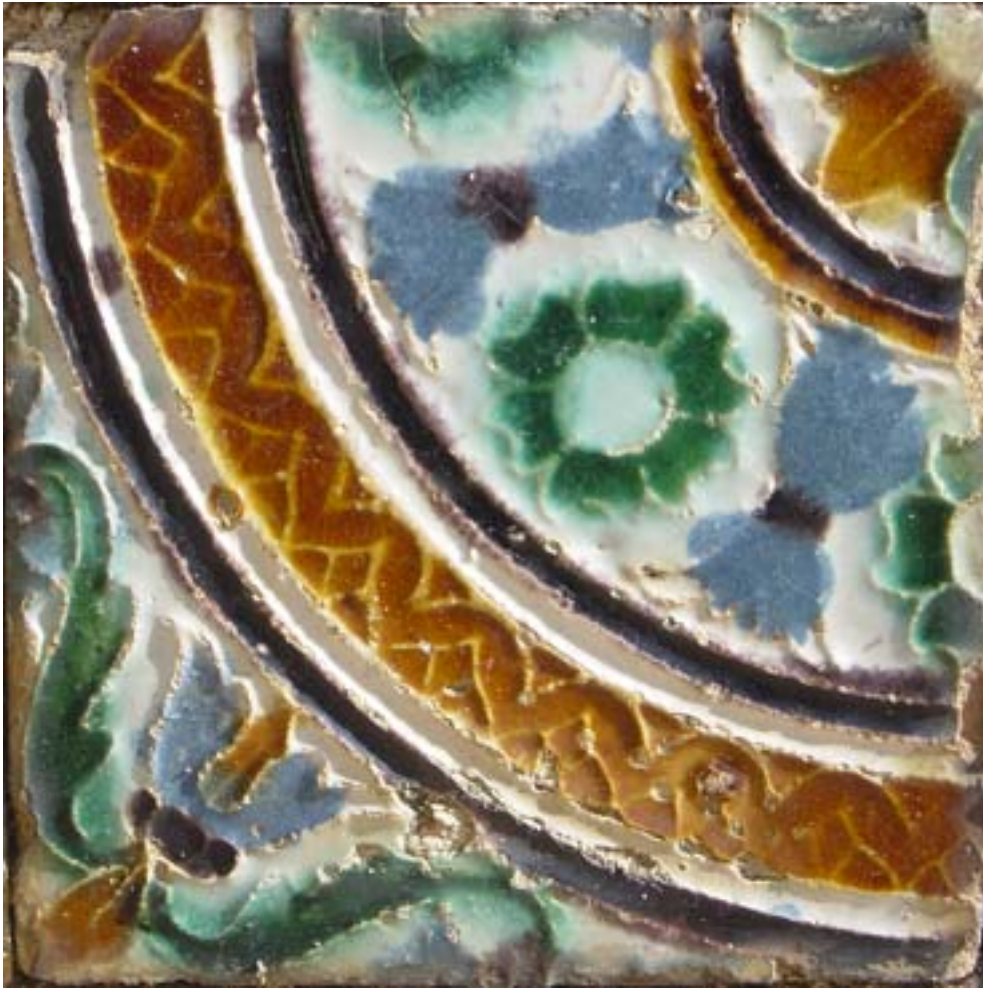
## T39

<b>TIPO</b>	Azulejo de arista, para panel del Siglo XVI.
<b>COLOR</b>	Blanco, melado verde y azul
<b>MOTIVO</b>	Formaría con otros tres un medallón circular de rosacea central, eses engarzadas en la corona y motivos vegetales en las esquinas.
<b>TAMAÑO</b>	13 x 13 cm.
<b>POSICIÓN</b>	Bancos y muretes.
<b>PROCEDENCIA</b>	Desconocida

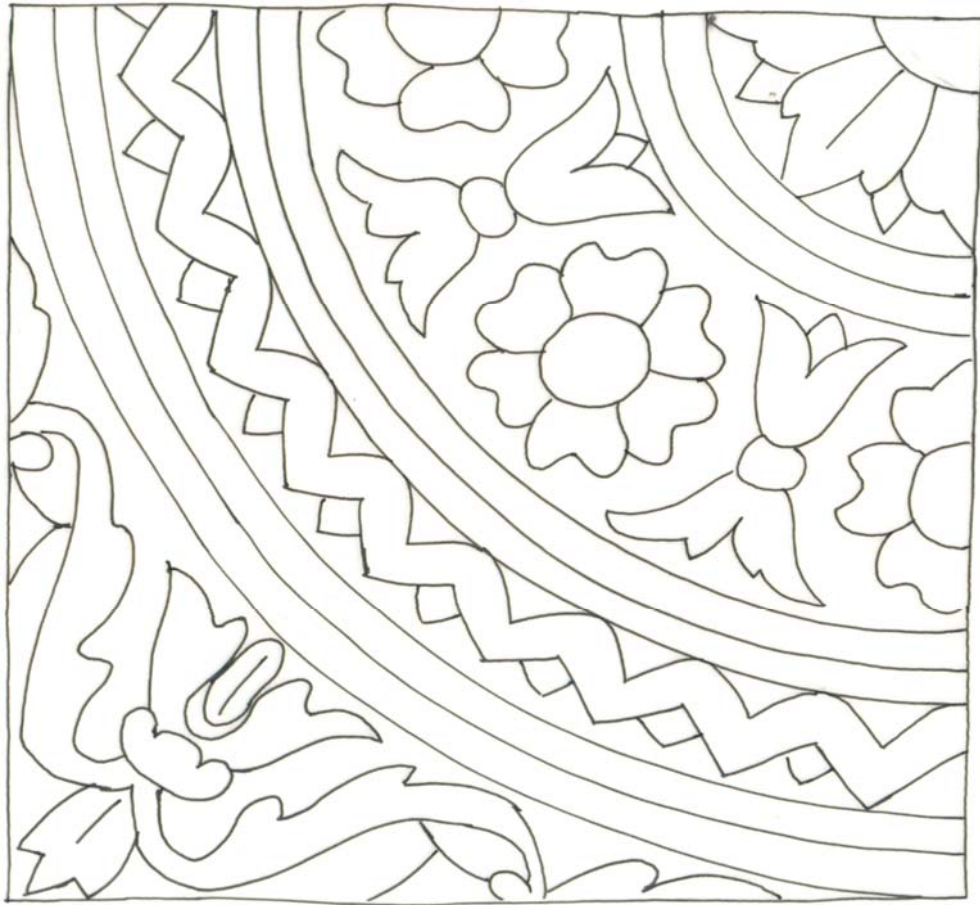
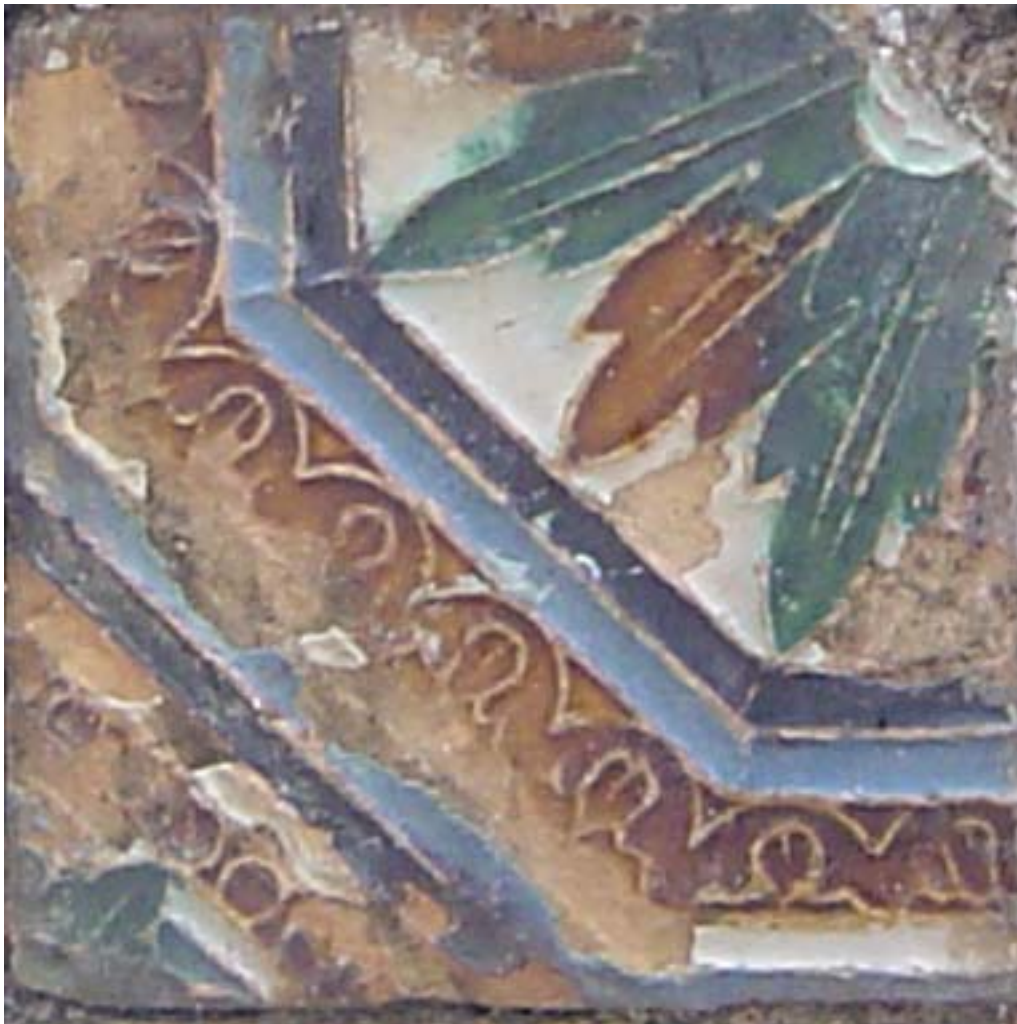
## T40

<b>TIPO</b>	Azulejo de arista, para panel del Siglo XVI.
<b>COLOR</b>	Blanco, melado, azul, verde.
<b>MOTIVO</b>	Vegetal y geométrico. Formaría con otros tres un medallón circular.
<b>TAMAÑO</b>	13 x 13 cm.
<b>POSICIÓN</b>	Banco y murete.
<b>PROCEDENCIA</b>	Desconocida

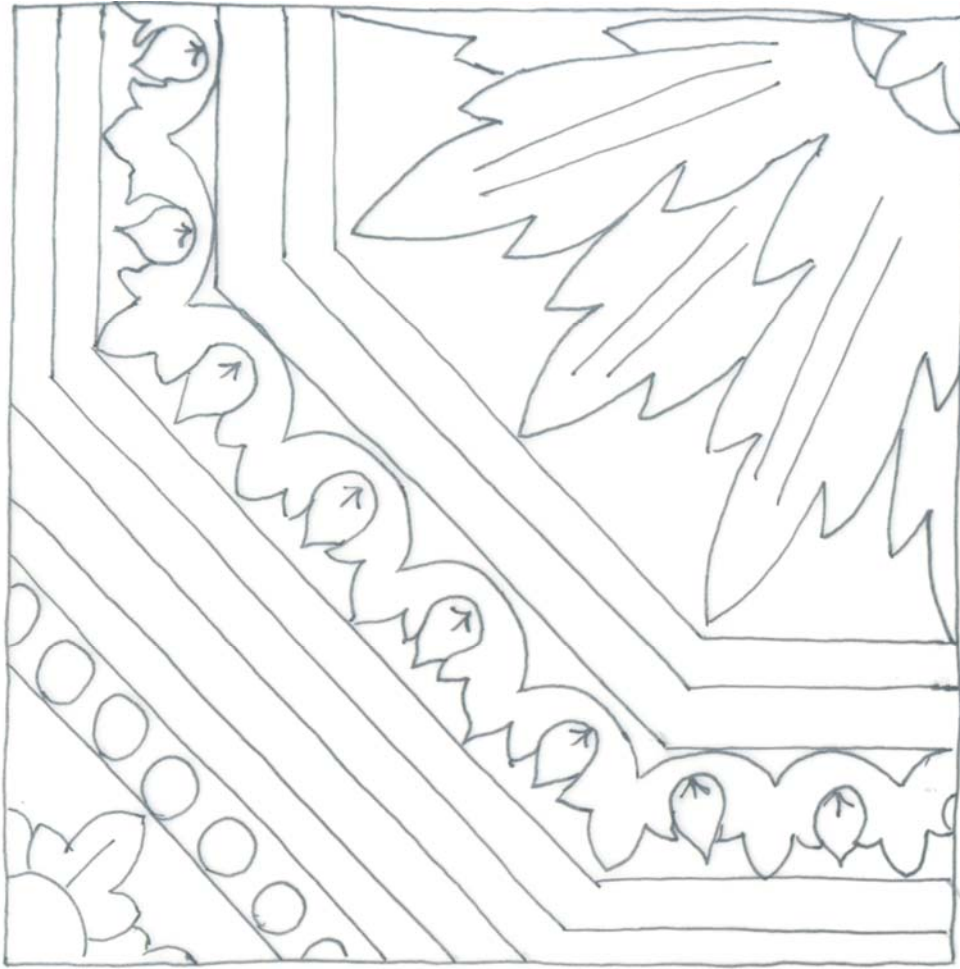
## T 41

<b>TIPO</b>	Azulejo de arista, para panel del Siglo XVI.
<b>COLOR</b>	Blanco, melado, azul, verde.
<b>MOTIVO</b>	Panel de cuatro que forman artesón con florón central.
<b>TAMAÑO</b>	13 x 13 cm.
<b>POSICIÓN</b>	banco o murete 1 alzado interior.
<b>PROCEDENCIA</b>	Desconocida

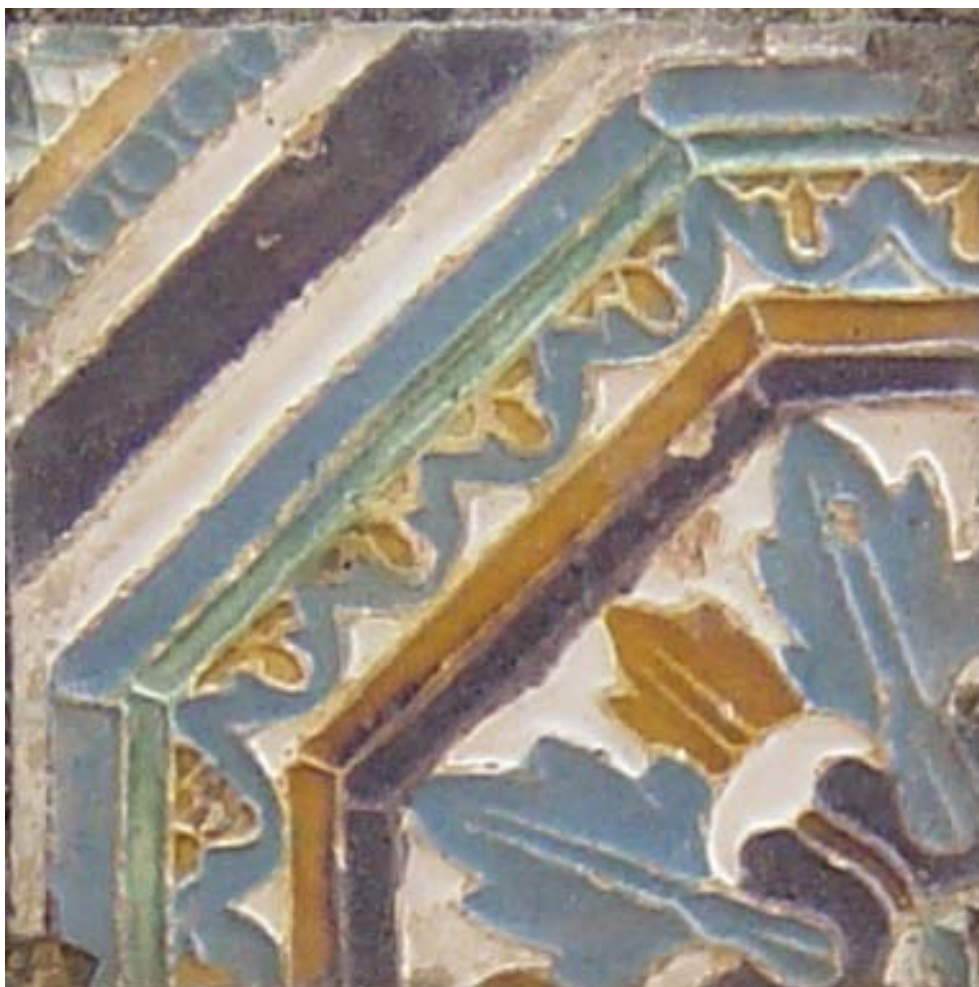
## T42

<b>TIPO</b>	Azulejo de arista, para panel del Siglo XVI.
<b>COLOR</b>	Blanco, melado, azul, verde.
<b>MOTIVO</b>	Panel de cuatro que forman artesón octogonal con florón central.
<b>TAMAÑO</b>	13 x 13 cm.
<b>POSICIÓN</b>	Bancos y muretes.
<b>PROCEDENCIA</b>	Desconocida

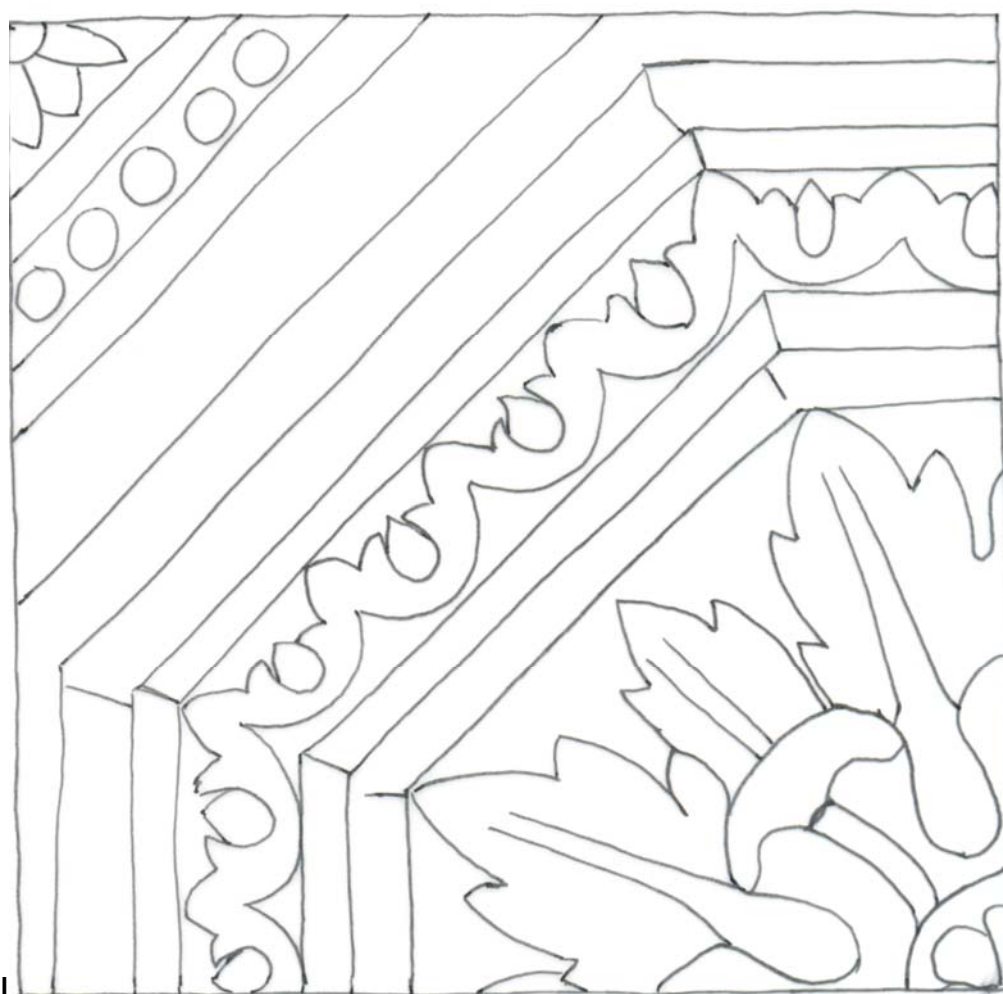
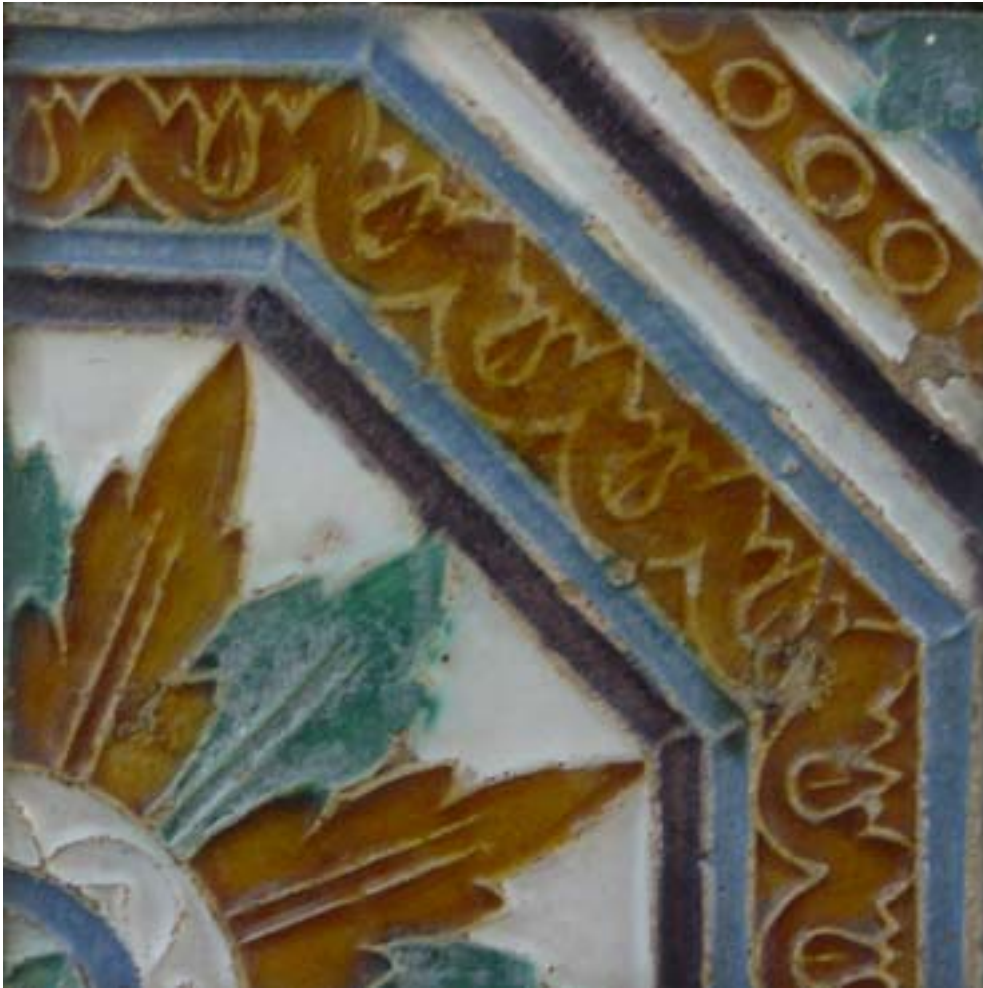
## T43

<b>TIPO</b>	Azulejo de arista, para panel del Siglo XVI.
<b>COLOR</b>	Blanco, melado, azul, verde.
<b>MOTIVO</b>	Panel de cuatro que forman artesón octogonal con central y margarita de dieciséis pétalos.
<b>TAMAÑO</b>	13 x 13 cm.
<b>POSICIÓN</b>	Bancos y muretes.
<b>PROCEDENCIA</b>	Desconocida

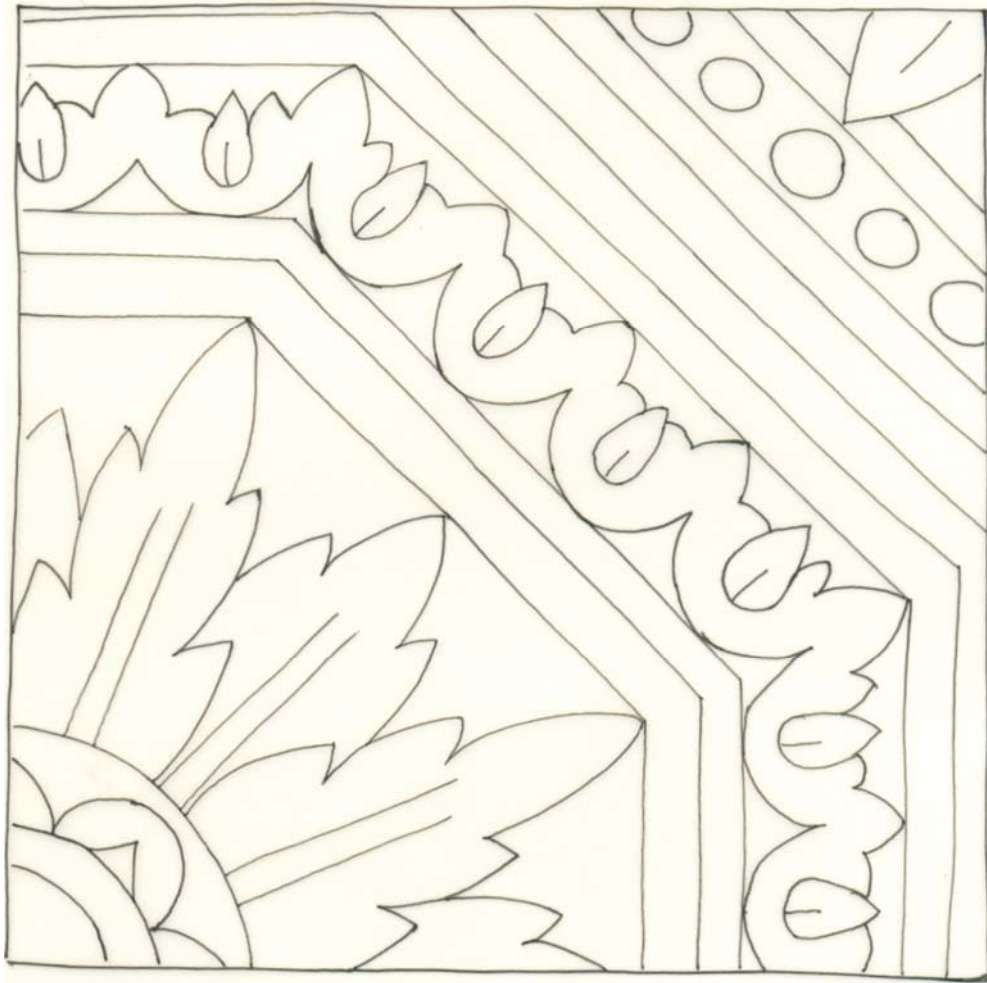
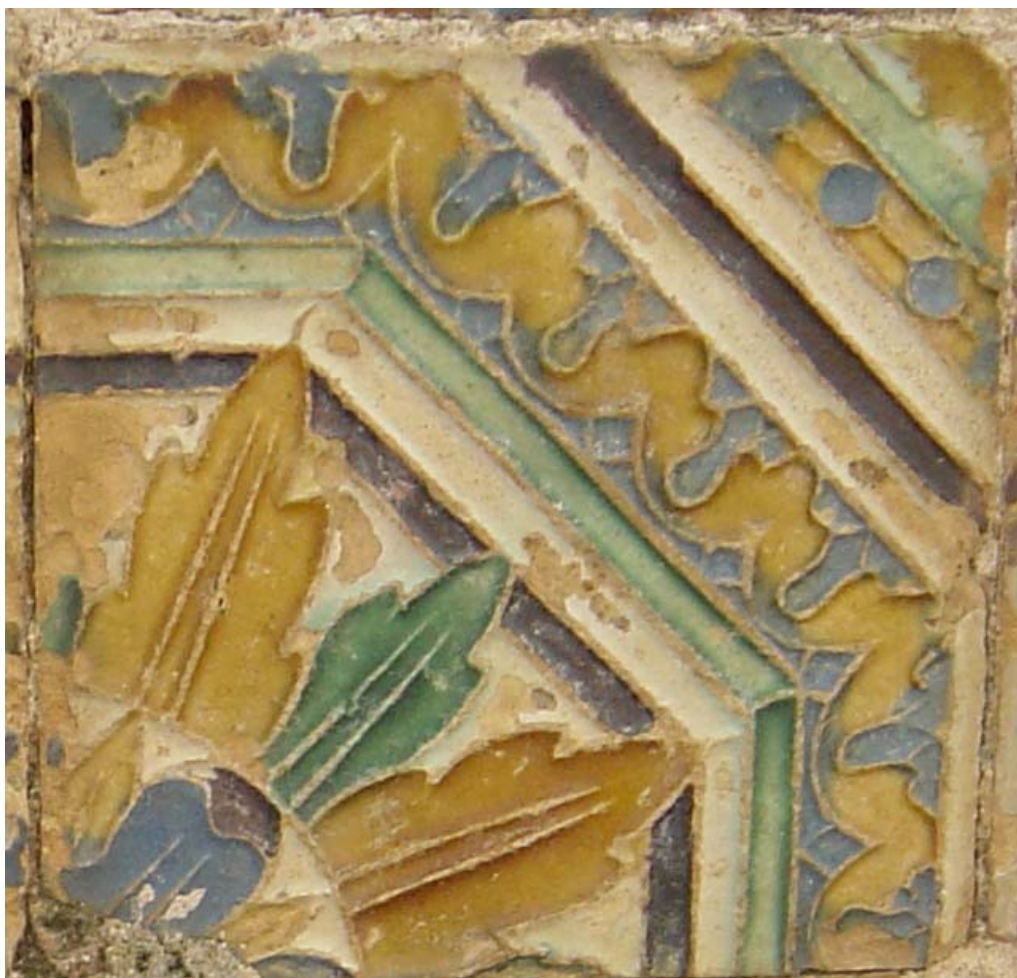
## T44

<b>TIPO</b>	Azulejo de arista, para panel del Siglo XVI.
<b>COLOR</b>	Blanco, melado, azul, verde.
<b>MOTIVO</b>	Panel de cuatro, que forman artesón octogonal con florón central.
<b>TAMAÑO</b>	13,5 x 13,5. cm.
<b>POSICIÓN</b>	Bancos y muretes.
<b>PROCEDENCIA</b>	Desconocida
